# 城原川ダム事業説明

令和元年 11月11日

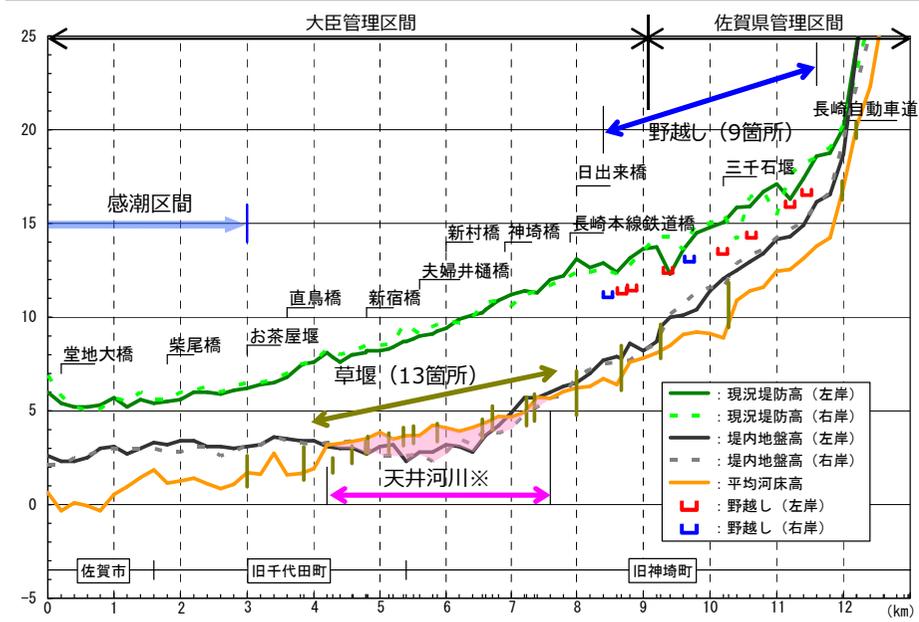
○城原川中流域は、天井河川である。

※図中の「天井河川」は、堤内地盤高より平均河床高が高い範囲を示している。

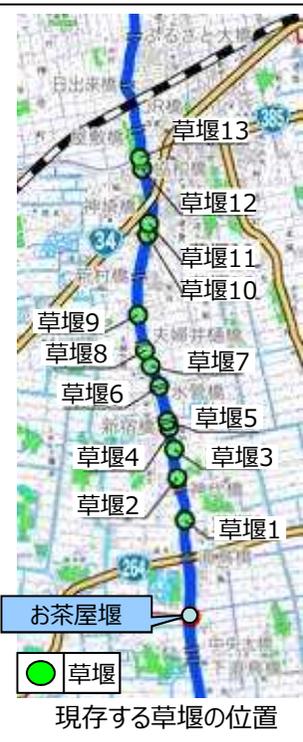
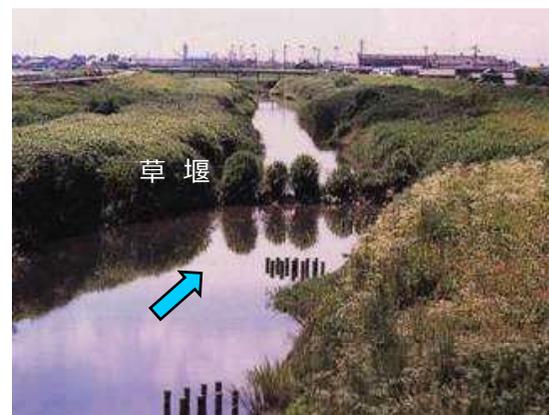
草堰

○城原川中流域は、簡易な施設で流水を堰上げし取水できる施設（草堰）が13箇所存在。

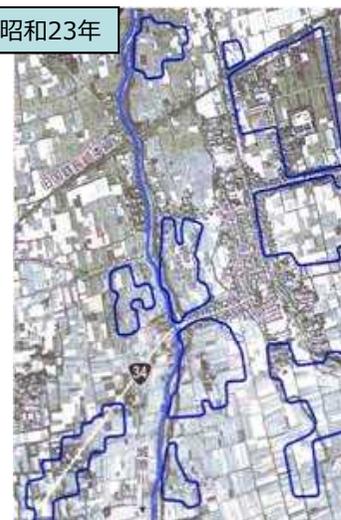
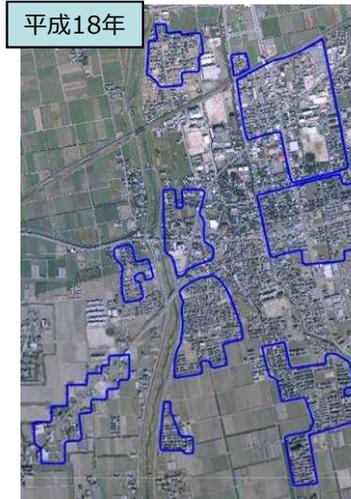
昭和23年と平成18年の城原川沿川の土地利用の変化

昭和23年

宅地化が進んでいる

平成18年

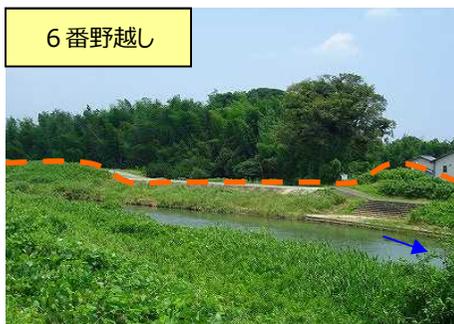
野越しと受堤の位置

- 城原川上流域は、9箇所の野越し（のこし）といわれる堤防の一部が低い箇所が存在。
- 昔は、溢れた水の勢いを弱めるため、水害防備林や受堤が併せて設けられていたが、現在は、周辺の宅地開発や圃場整備に伴い水害防備林や受堤も一部を残し撤去されている。

6番野越し

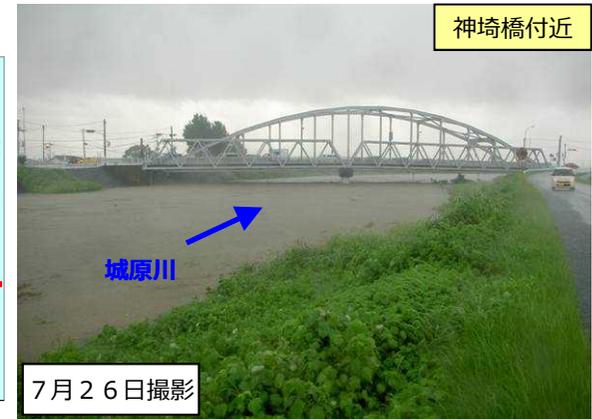
城原川 左岸 6 / 4 0 0 付近

- 日出来橋水位観測所では、計画高水位を41cm超える4.92mを観測。
- 城原川左岸6 k 4 0 0付近において、漏水に伴う堤防川裏法面の崩壊が発生。
- また、上流野越しでは、5箇所にて越流が発生。

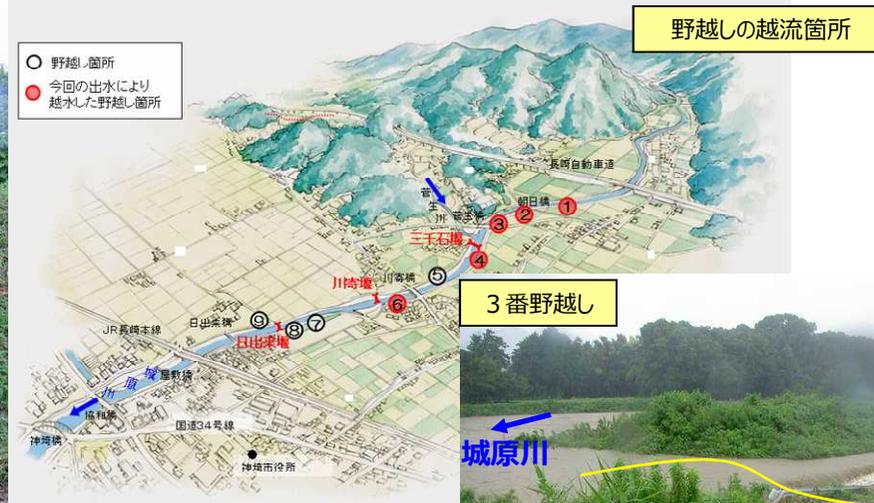
※野越しからの越流状況

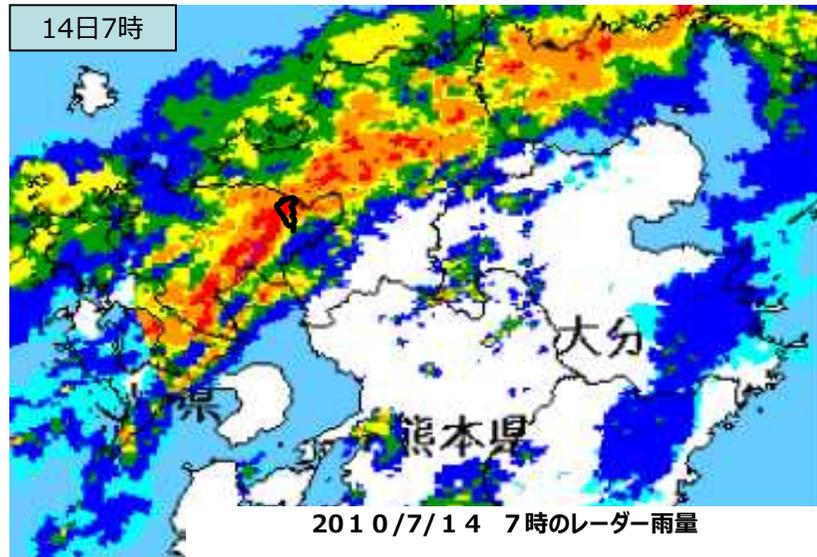
城原川出水状況(H22.7.13~14出水)

- 日出来橋水位観測所では、前年に引き続き計画高水位を15cm超える4.66mを観測。
- 上流野越しでは、4箇所にて越流が発生。

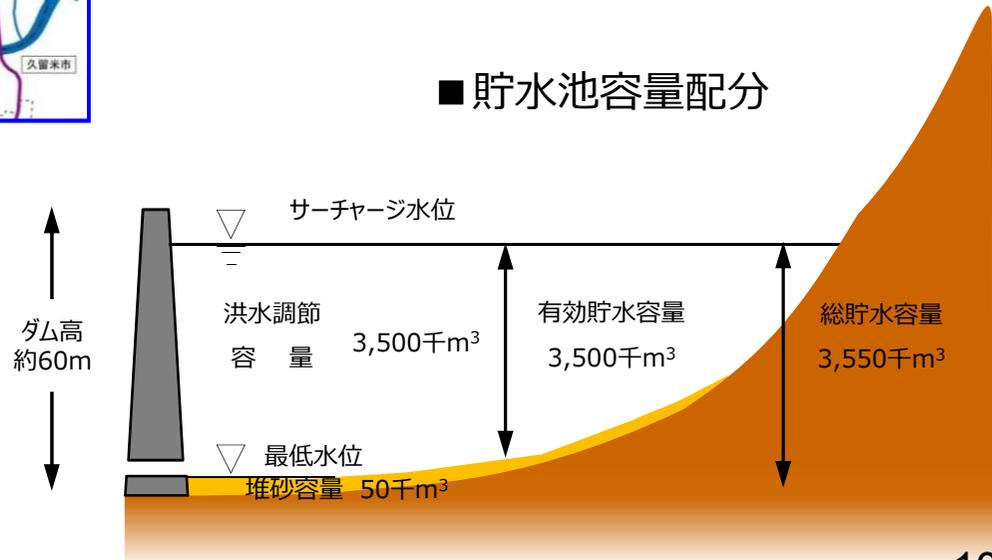
## ■ 貯水池容量配分

型式	重力式コンクリートダム
堤高	約60m
堤頂長	約330m
集水面積	約42.5km <sup>2</sup>
総貯水容量	約355万m <sup>3</sup>
有効貯水容量	約350万m <sup>3</sup>

○城原川ダムは、通常時に水を貯めない洪水調節専用のダムです

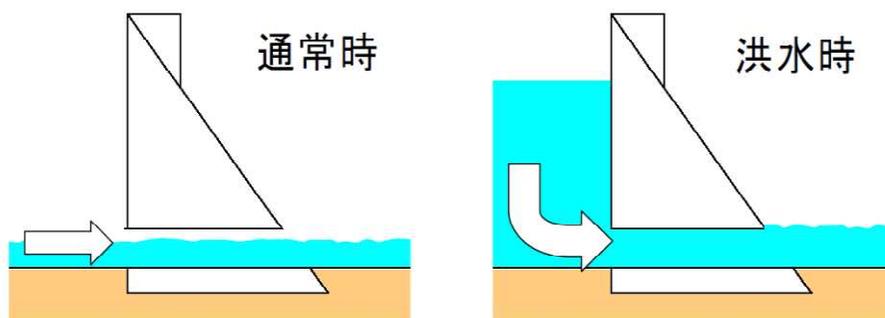
## <流水型ダムの特徴>

○洪水時には、一時的に洪水を貯留し洪水調節により、下流の洪水被害を軽減します。

○通常時は、水を貯めないことから、普通の川の状態が維持され、水質が維持されるとともに、魚類の移動が可能となるなど、環境への負荷が小さいです。

○上流から流れてきた土砂を全て補足するのではなく、流水と同時に土砂が流れるため、堆砂容量を小さく出来ます。

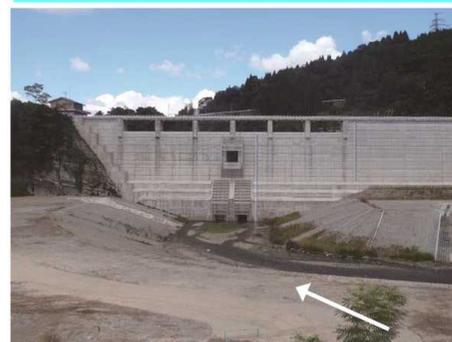
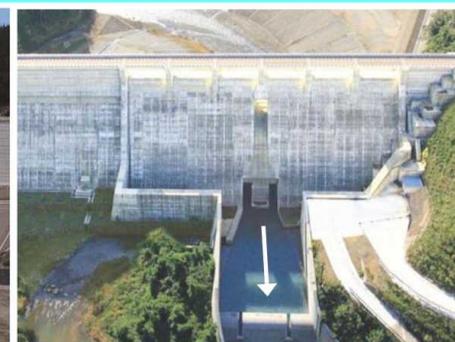
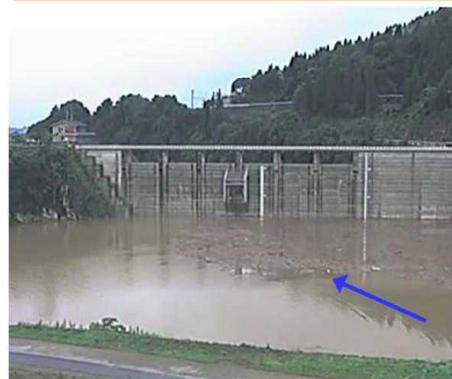
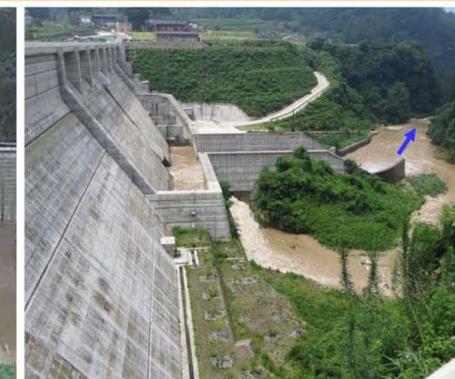
石川県 辰巳ダム<平成 24 年度完成>

堤高：47.0m、堤頂長：195.0m、総貯水容量：600 万 $m^3$

### 平常時

### 洪水時

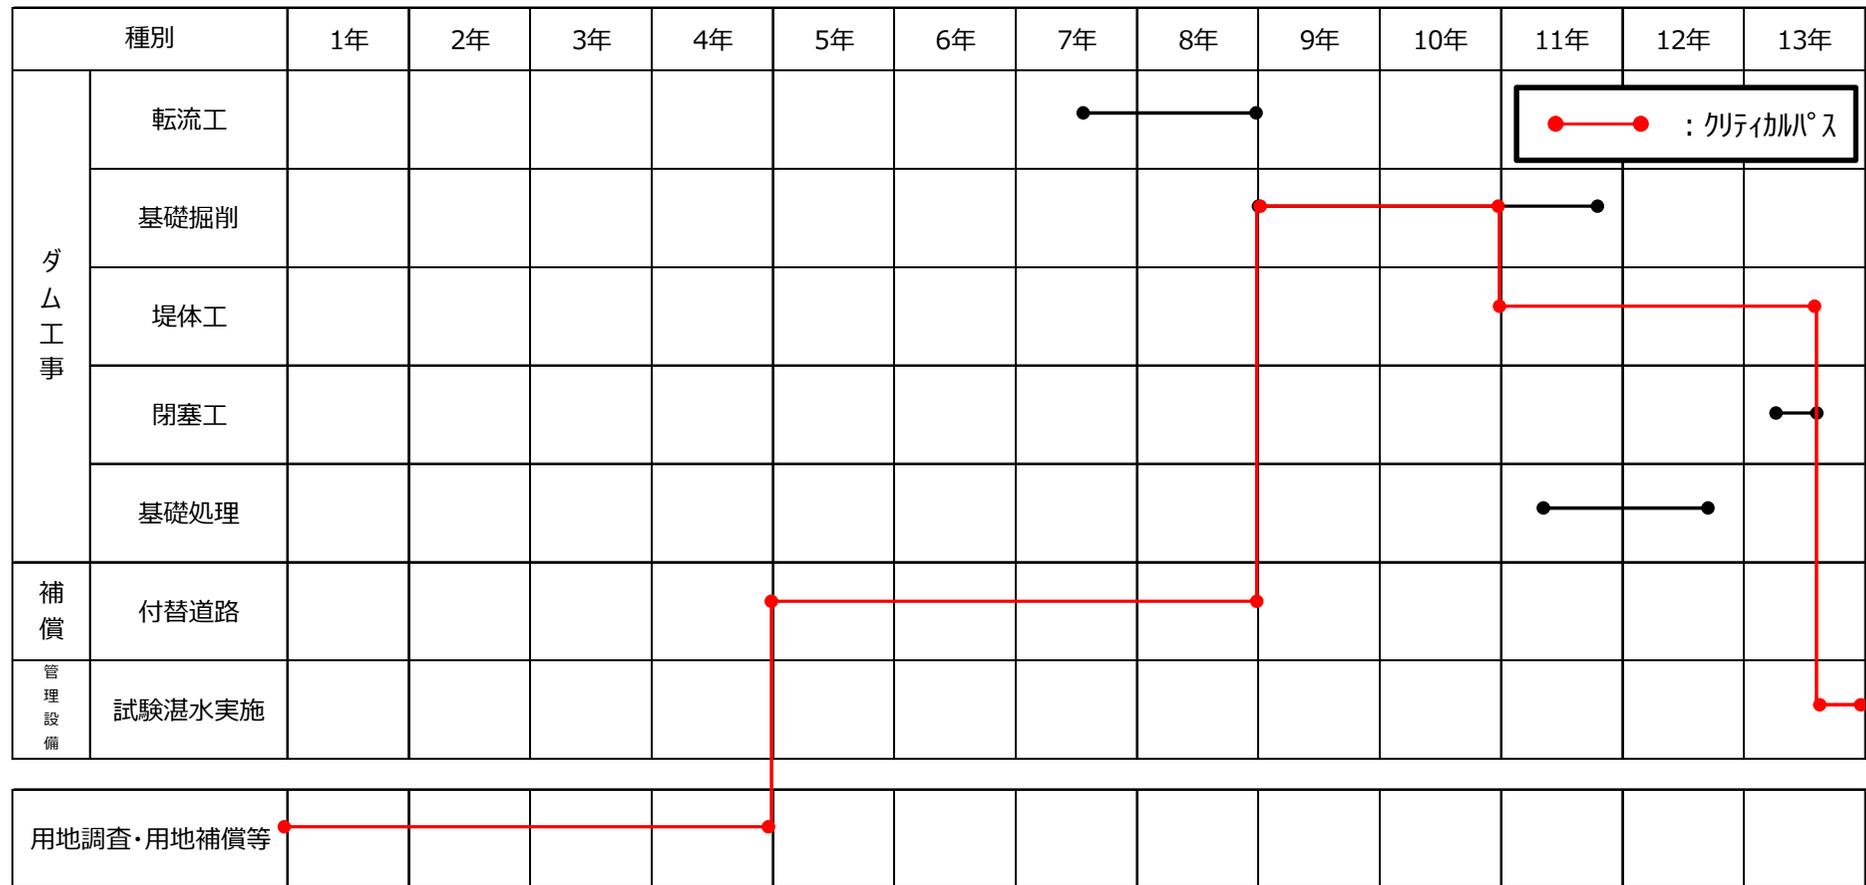
○建設事業着手からダム事業が完成するまで、約 13 年間程度を要すると見込んでいる。

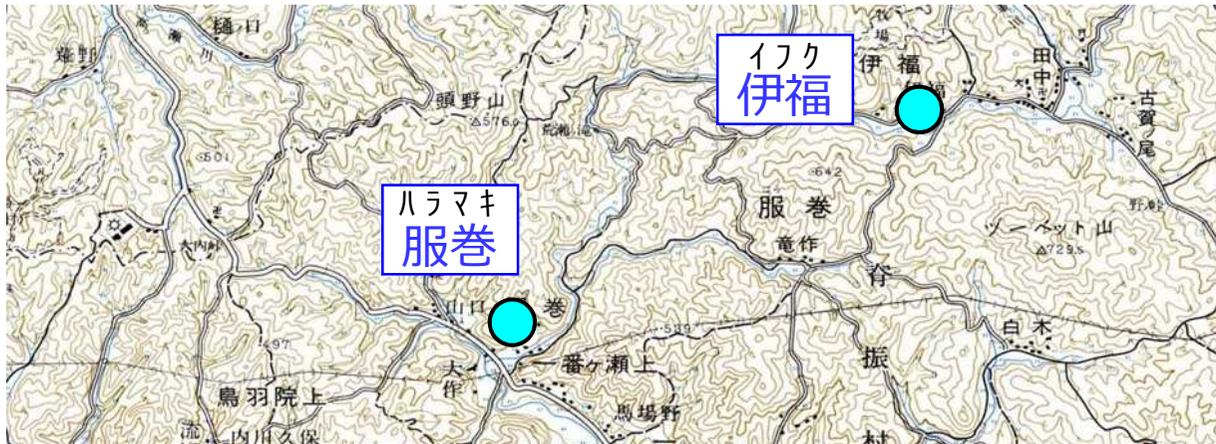
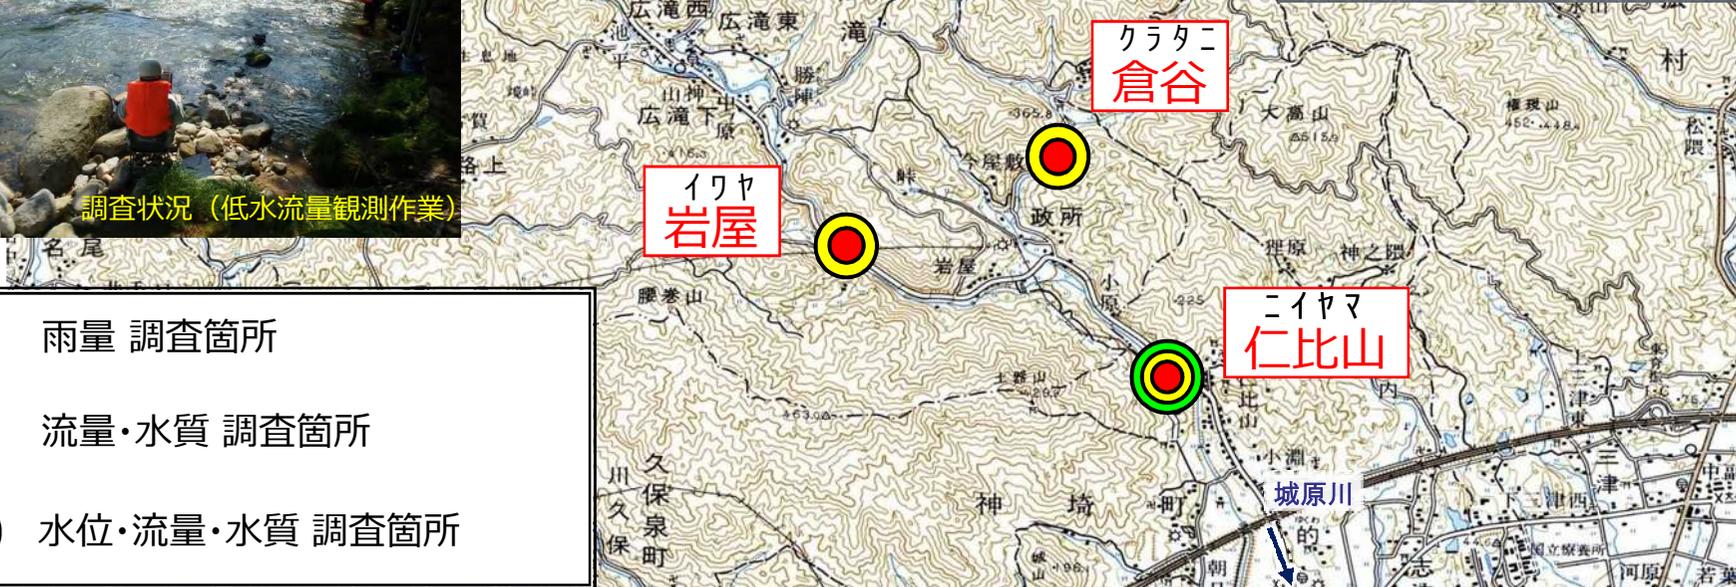
河川の計画や管理などに必要なデータを得ることを目的として、継続的に調査を実施しています。

- ◆雨量：2箇所（伊福、服巻）
- ◆水位：1箇所（仁比山）
- ◆流量：3箇所（倉谷、岩屋、仁比山）
- ◆水質：3箇所（倉谷、岩屋、仁比山）

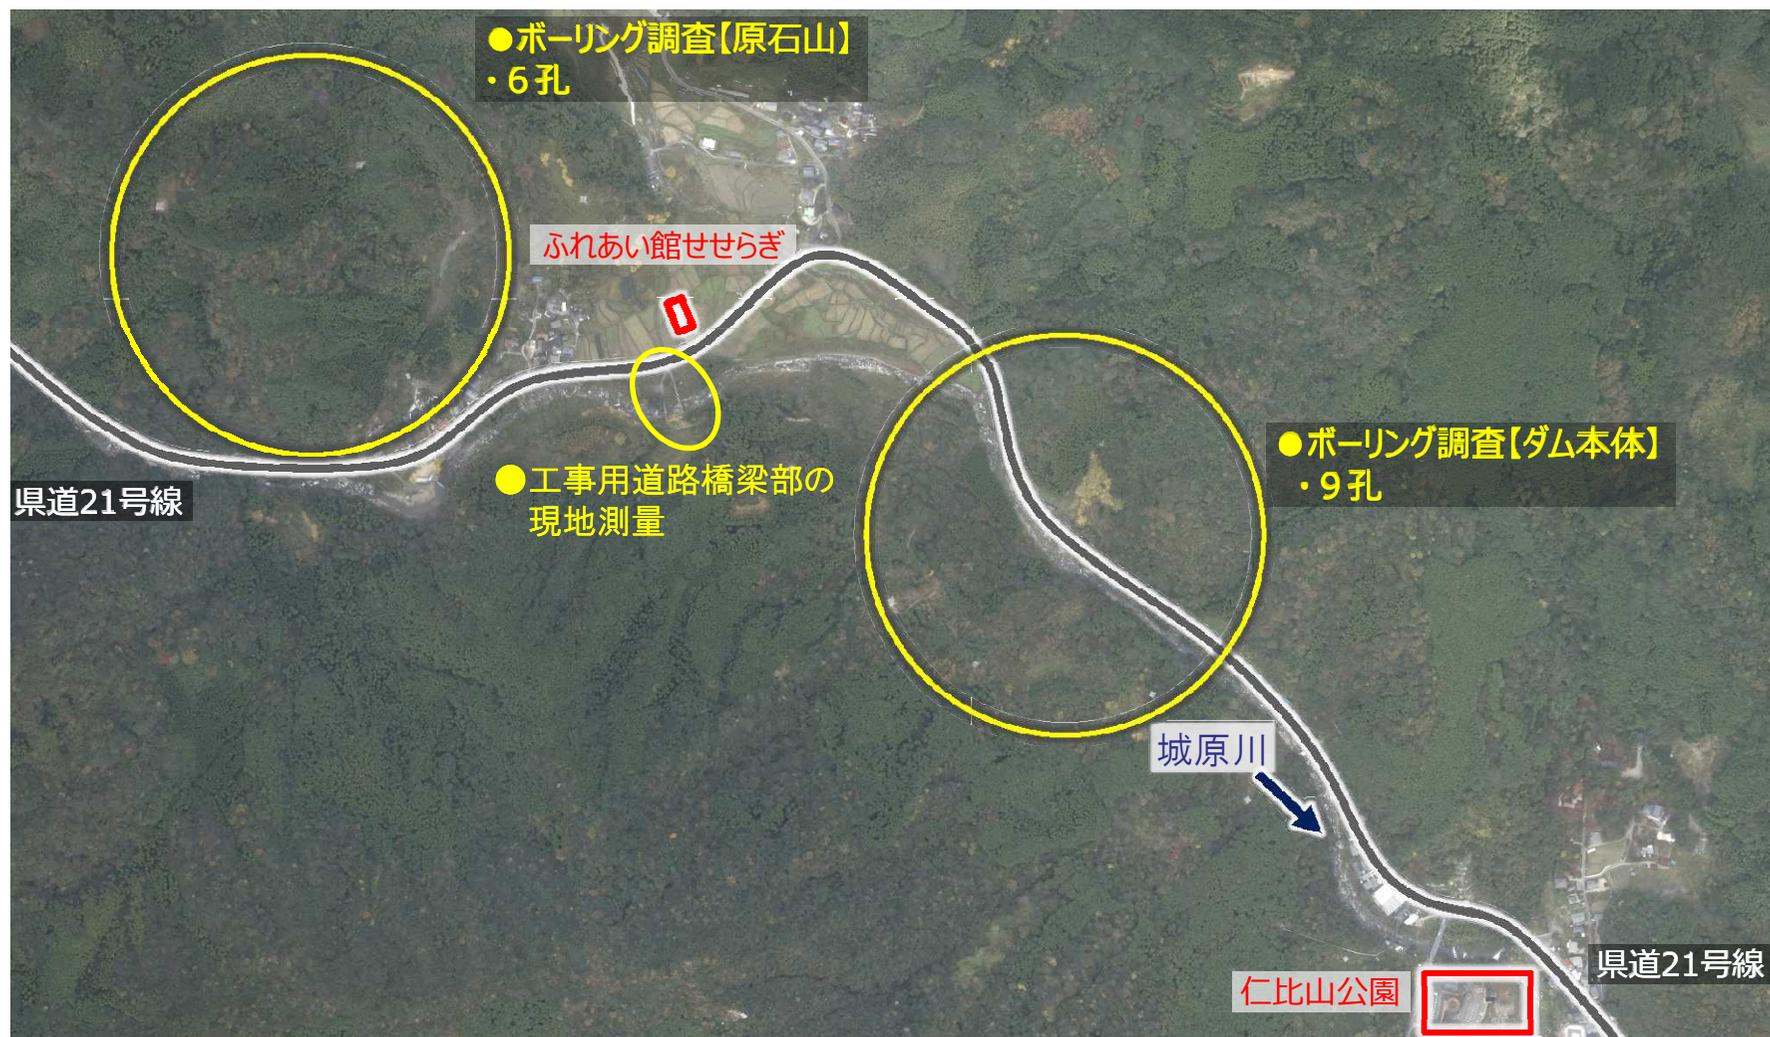
ダム予定地周辺の地盤状況や地盤の透水性等を把握するための地質調査と、原石山候補地周辺の地盤状況を把握するための地質調査を実施します。

また、本体関連の調査・検討と原石山候補地の検討、工事用道路橋梁部の現地測量を実施します。

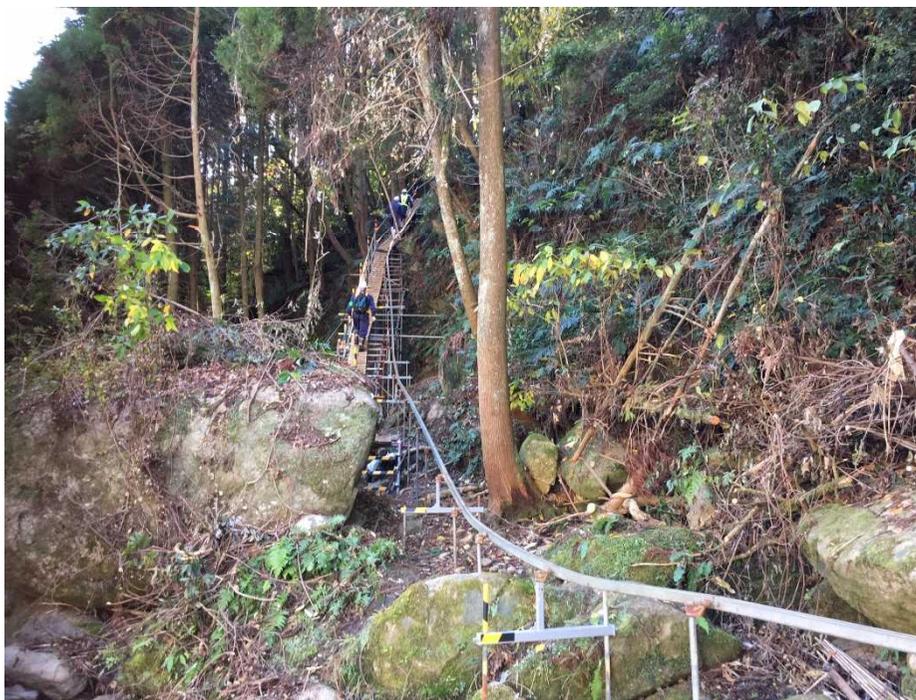
ボーリングに伴うモルレーの状況  
(平成30年度)

ボーリング調査の現地はかなり急斜面であるため、モルレーを設置して作業機材や作業員を運搬します。
