# 城原川ダム建設事業 事業説明

令和5年10月23日

# 1. 城原川ダム建設事業の概要

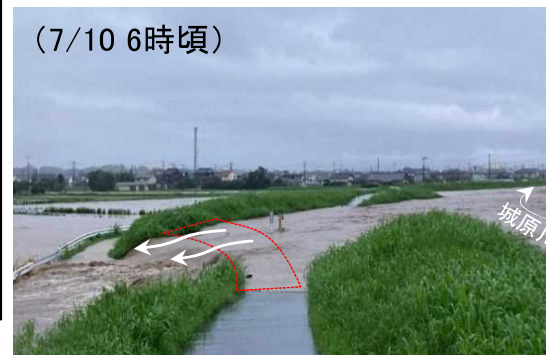
令和5年7月洪水  
4号野越しからの越水状況

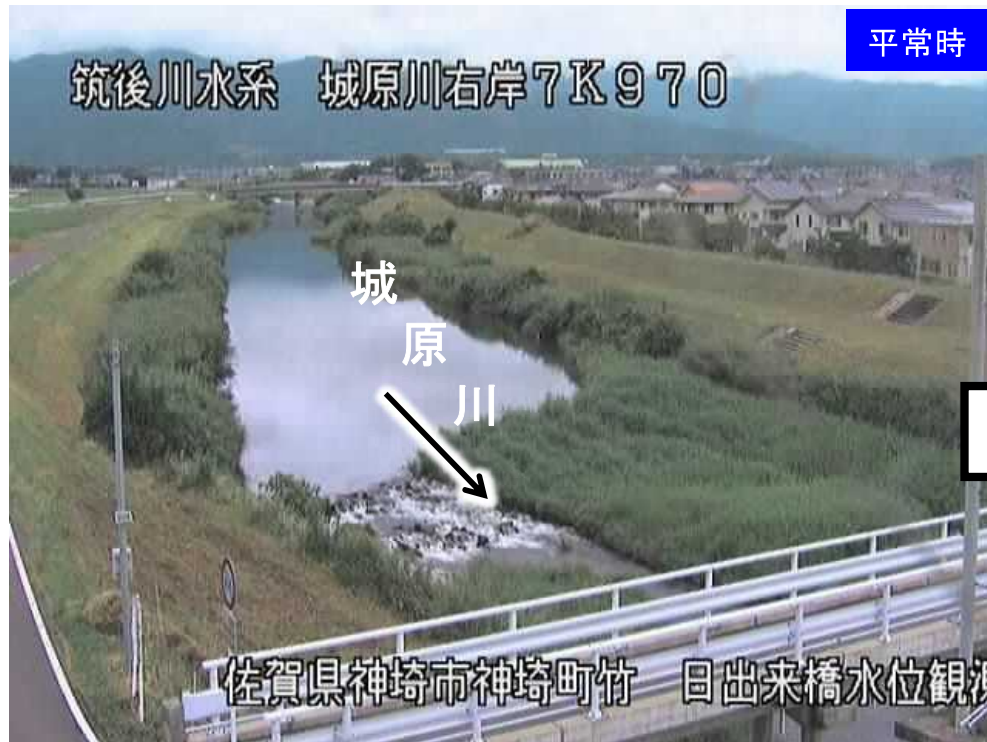
日出来橋地点 (平常時)

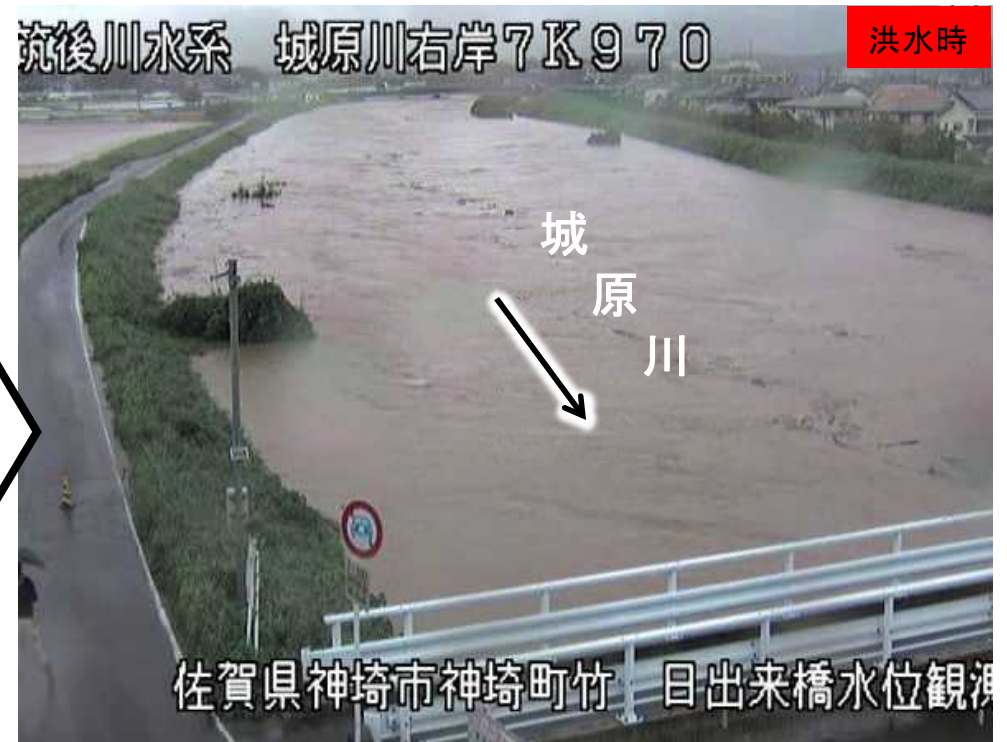
日出来橋地点 (最高水位5.54m)  
【7/10 6時20分時点】

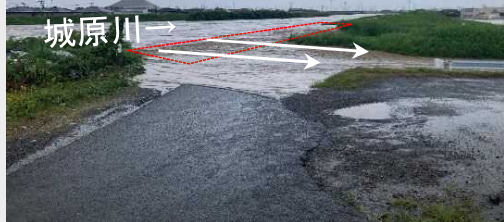
9号野越しの越水状況  
(7/10 6時頃)

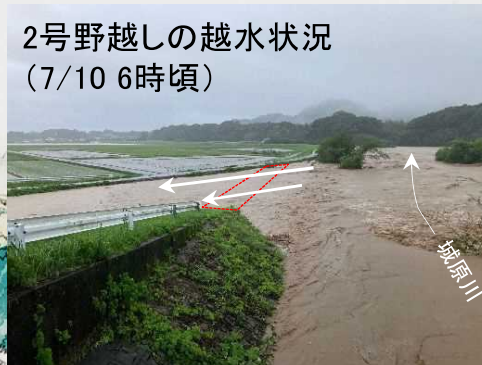
2号野越しの越水状況  
(7/10 6時頃)

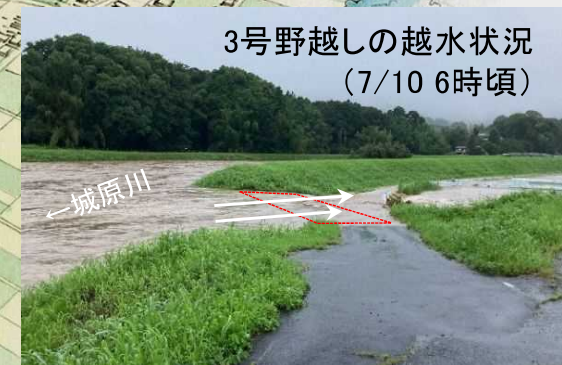
3号野越しの越水状況  
(7/10 6時頃)

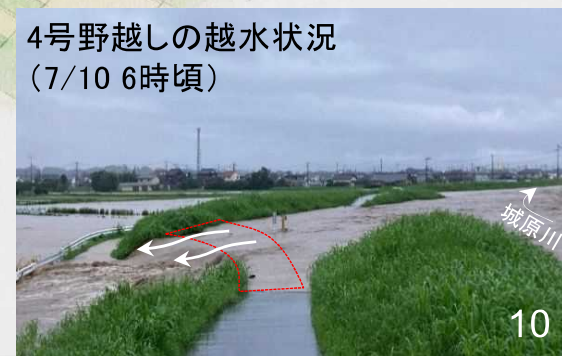
4号野越しの越水状況  
(7/10 6時頃)

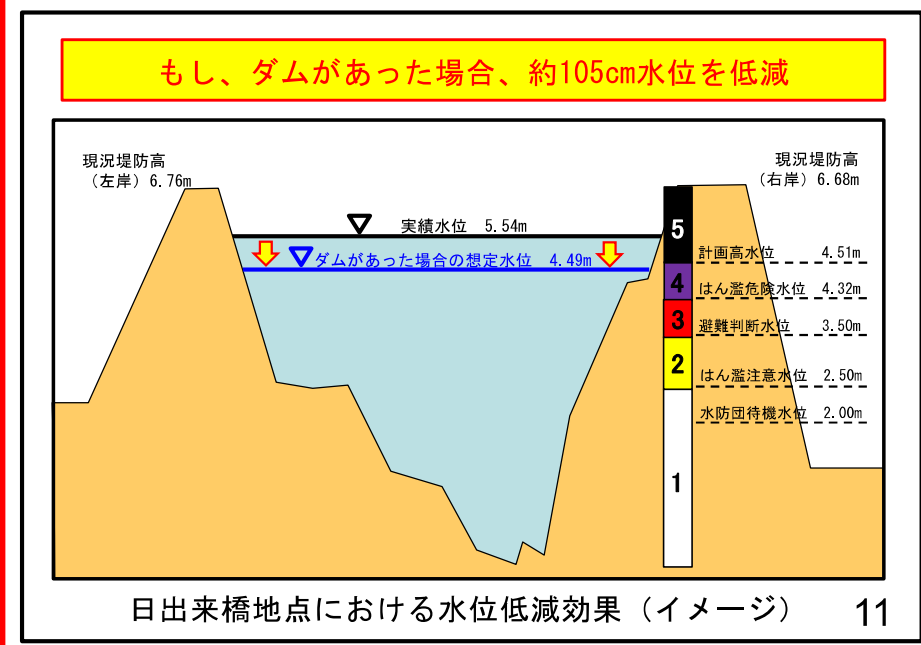
- 梅雨前線に伴う豪雨により、城原川ダム上流域(伊福雨量観測所)において、589mmの累加雨量を記録。(7月7日9時~10日15時)
- 観測史上最高水位を記録した平成21年7月豪雨の降雨と比較すると、6時間降雨で約1.3倍の272mmの降雨を記録。  
(7月10日1時~7時)
- この豪雨にて、神崎市街地上流に位置する日出来橋地点で観測史上最高水位の5.54mを観測し、計画高水位(4.51m)を1.03m超過するとともに、9箇所の越水浸水が発生。(最高水位:7月10日6時20分)
- 現在、建設を進めている城原川ダムが完成していた場合、日出来橋地点において約105cmの水位を低減し、計画高水位を下回るとともに、越水を回避していたと推測。

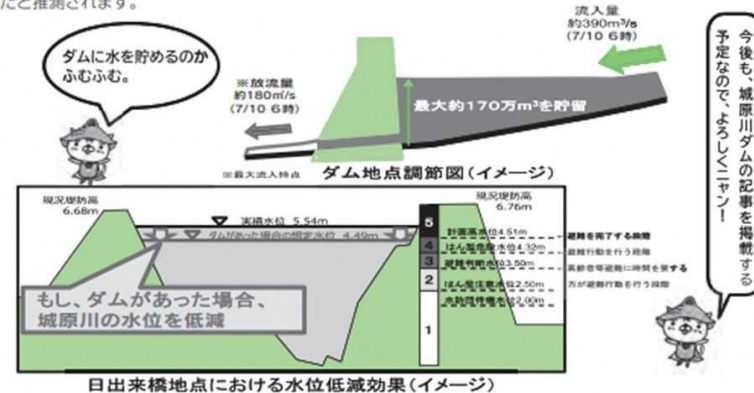
神埼市脊振町に建設予定の城原川ダムが、今回の大雨の際に仮にダムが完成していれば、ダムに水を貯めることで、日出来橋水位観測所地点の水位が約1m下がる試算となりました。この結果、野越しからの越水を回避できたと推測されます。
