防災行政無線を整備します

城原川の堤防補強工事はじまる

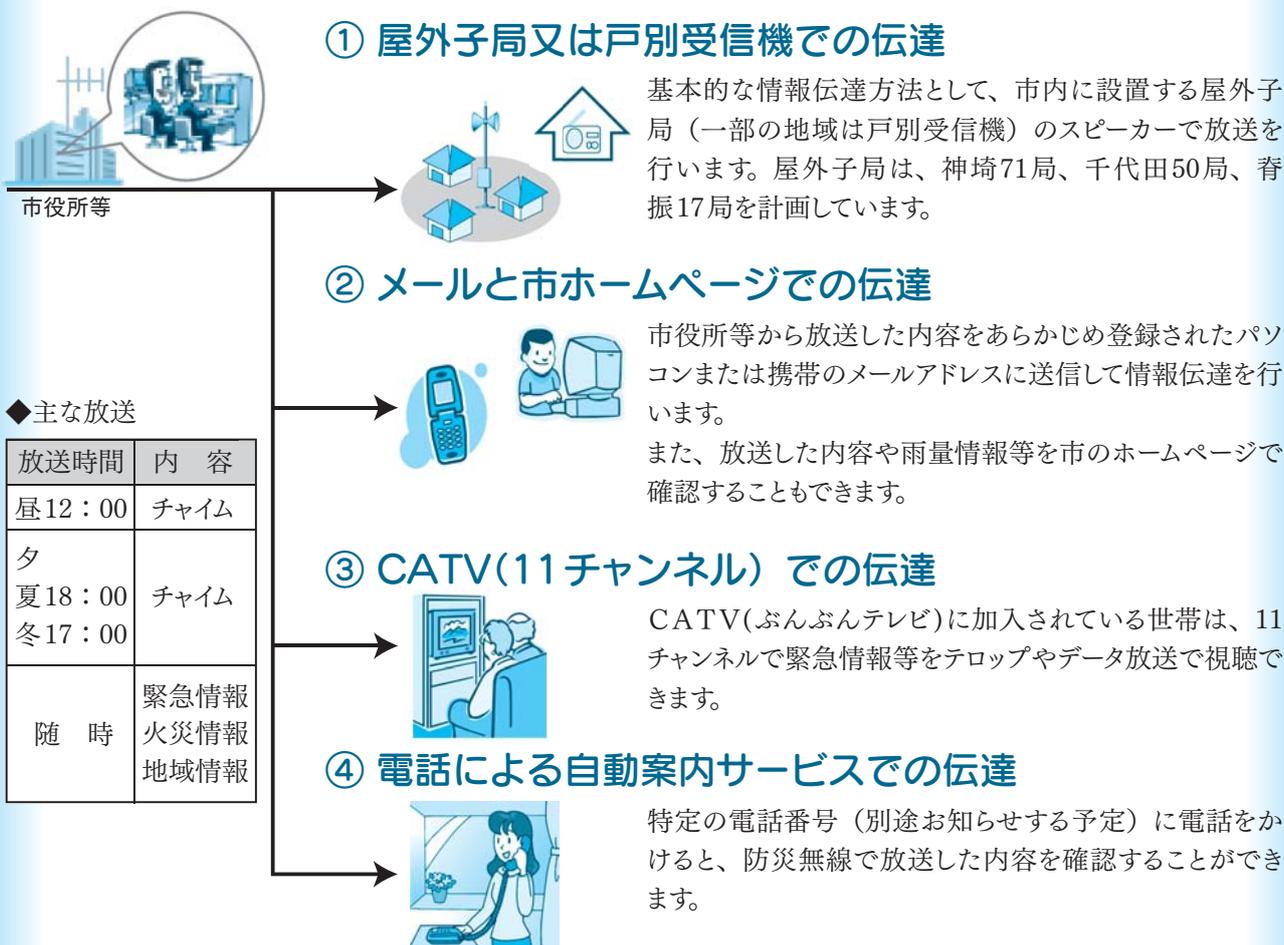
■情報伝達の方法

防災行政無線を利用し、市役所からの放送を次の方法により、住民の皆さまに情報伝達します。

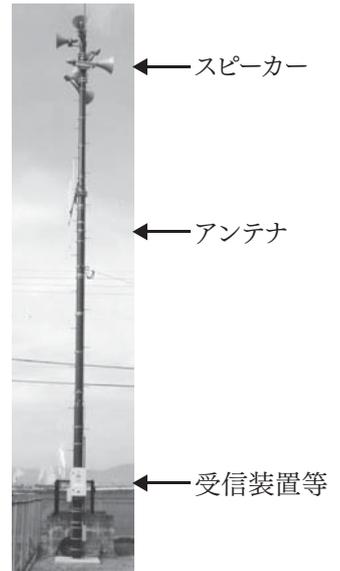
《屋外子局の仕様》

A 屋外子局の高さは地上高約15mです。約10m付近に市役所等からの放送を受信するためのアンテナを設置します。また、13m～14m付近にスピーカーを設置します。

A 屋外子局の基礎は約1m四方となります。（工事は2m四方を要します。）ポールを地中に2.6m程度埋設します。

※千代田町、神埼町の軟弱地盤地域は、基礎が大きくなる箇所があります。

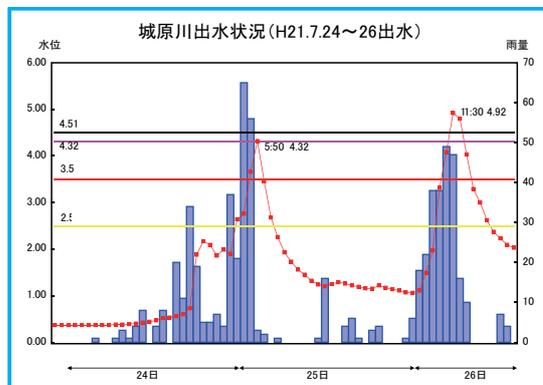
平成21年7月出水

- ◆ 平成21年7月26日出水では、日出来橋水位観測所で、堤防の設計基準（水位）である計画高水位を上回り、昭和38年観測開始以降最大の水位が観測されました。さらに、平成22年7月14日出水でも計画高水位を上回りました。

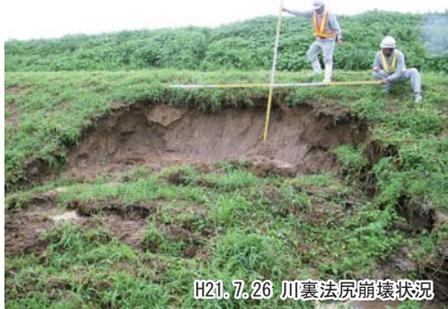
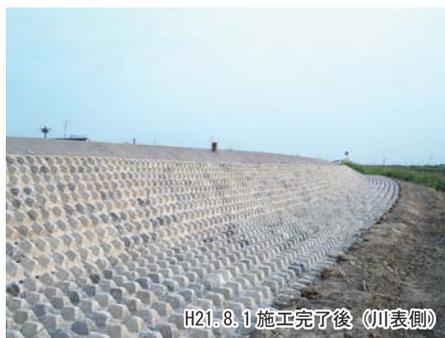
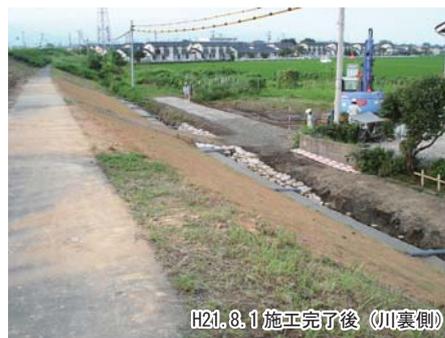
被災の状況及び緊急対策

- ◆ 平成21年7月26日出水により城原川では、神埼橋下流左岸の西小津ヶ里地区で、堤防裏の土側溝からの漏水により、堤防の法面が崩落しました。そのため、崩落直後から緊急復旧対策工事に着手し、24時間体制で緊急工事を行い、堤防の復旧を図りました。

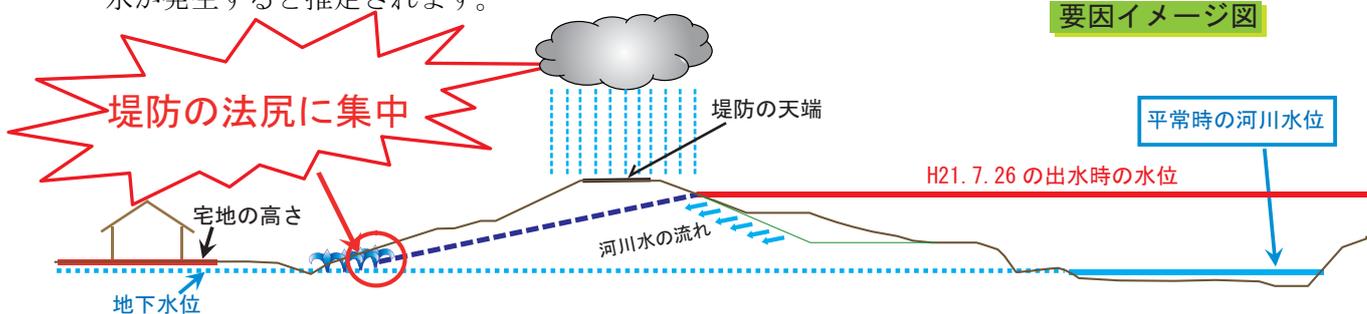
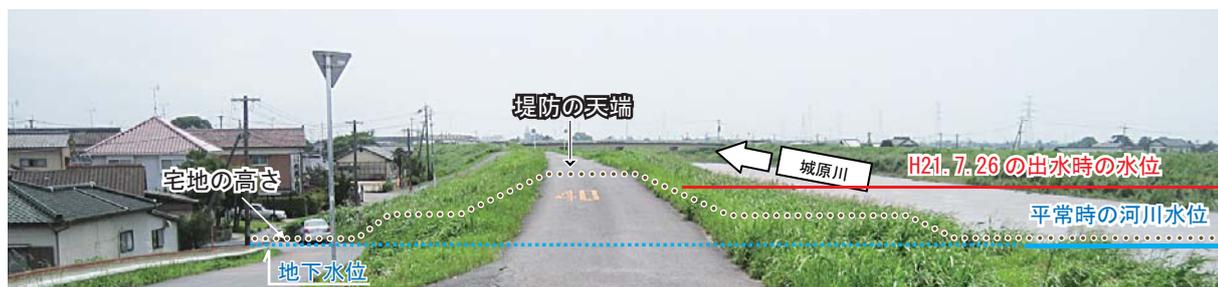
漏水の要因

- ◆ 堤防の地質調査等により、城原川における漏水の要因としては、平常の河川水位と民地側の地盤の高さが同程度の標高の天井河川であり、地下水位が高いことから、河川水位の上昇により堤防や基礎地盤を浸透・圧力伝播した河川水と堤防に降った雨が堤防の法尻に集まりやすいため、漏水が発生すると推定されます。

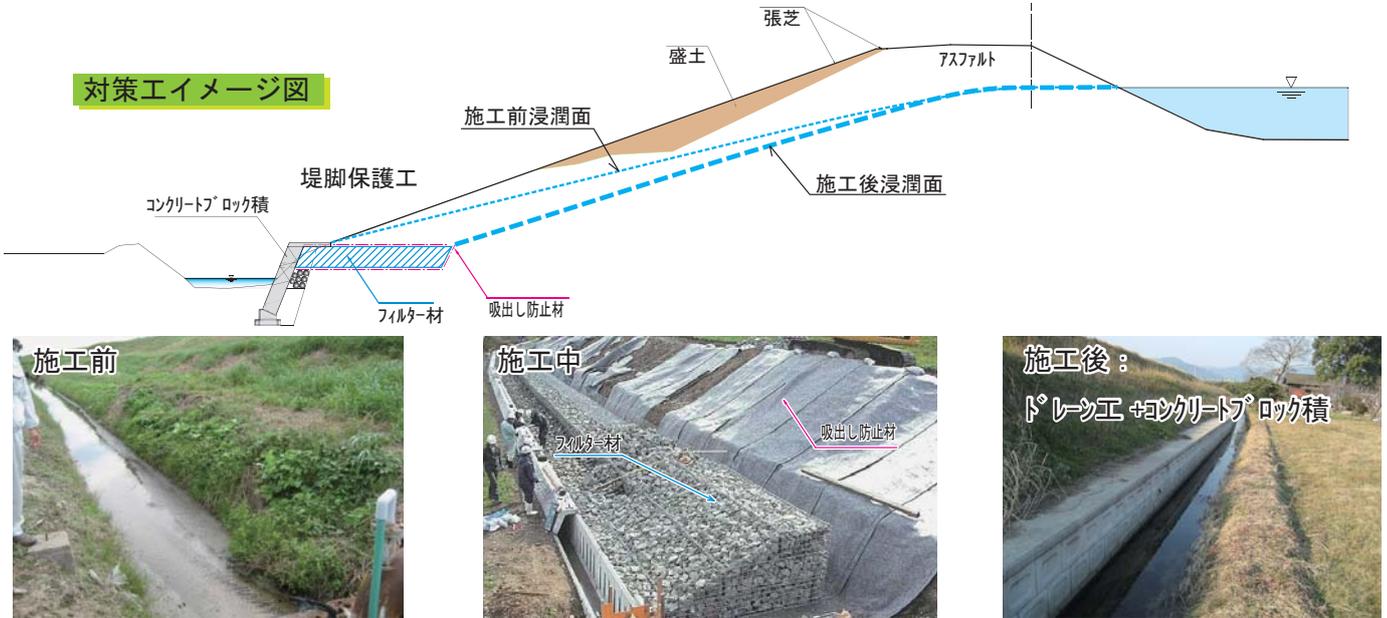
対策イメージ図

- ◆ 城原川の堤防を安全にするために、堤脚保護工（ドレーン工）を設ける堤防補強工事を行います。堤脚保護工（ドレーン工）とは、堤防の川裏法尻部を透水性の高い材料で置き換え、堤防内に浸透した水を速やかに排水し、堤防を強化する補強工法です。また、協和橋上流右岸地区では、堤防開削により堤防及び樋管周辺の状況調査も行います。

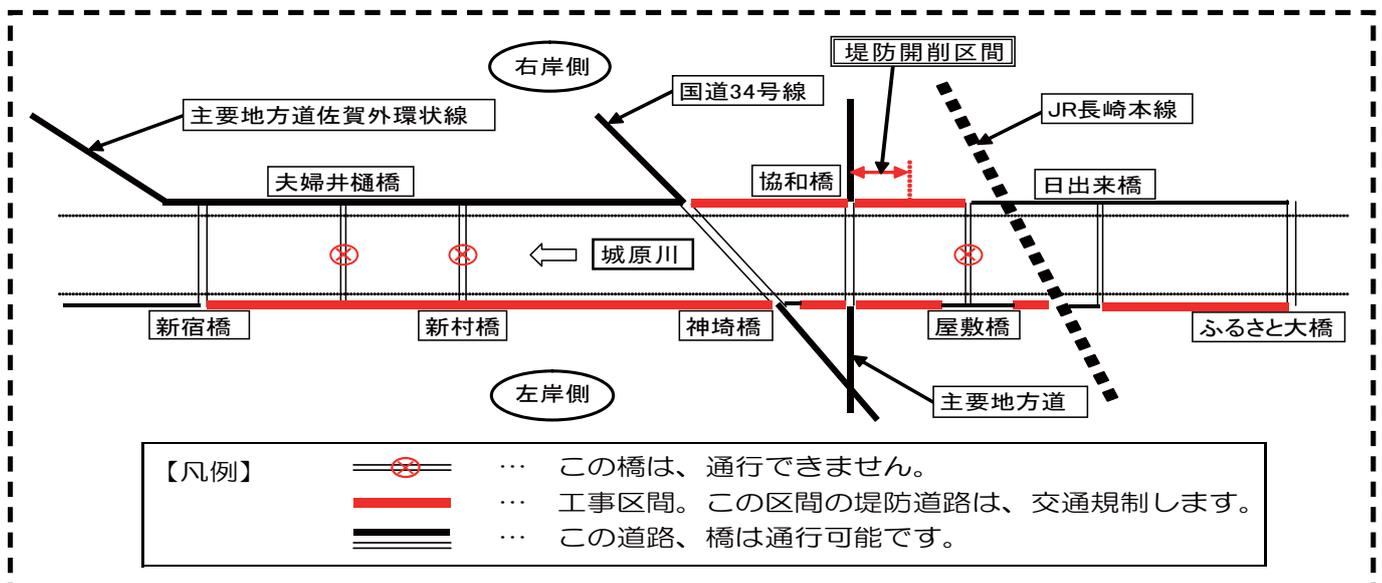
【工事区間】 下図に示す、赤線の区間です。

- 工事を実施するにあたり、工事期間中は下図の赤線の堤防道路区間及び夫婦井樋橋、新村橋、屋敷橋の交通規制を行います。
- 工事期間中は、国道34号、国道264号、主要地方道佐賀外環状線などへ、迂回をお願いします。なお、交通規制等については看板などでお知らせします。
